## Parroquia de la Purificación de Anoz

### *Anotzeko Garbikundearen elizatea*

### 3 Estado actual del edificio

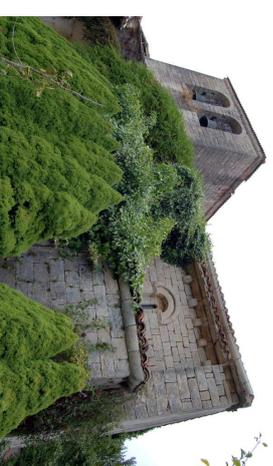
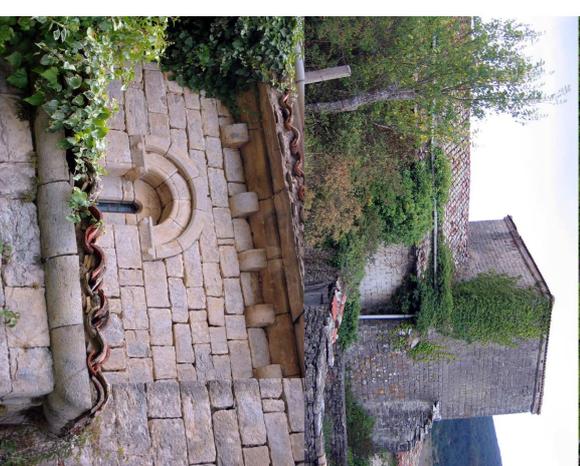
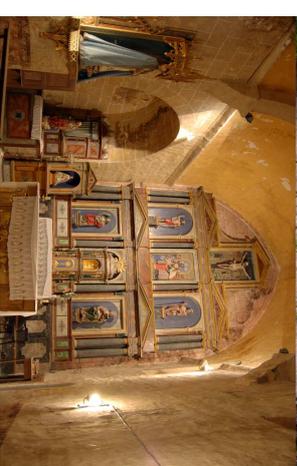
La iglesia de Anoz está totalmente abandonada. No se realizan liturgias por lo que el estado de abandono es especialmente notorio en el interior. Tanto el suelo de madera como las paredes se muestran muy deterioradas debido a la humedad. Algunas ventanas están rotas y la maleza ha empezado a entrar en el interior de la iglesia.

En el exterior del edificio la situación no es mucho mejor. Algunas plantas enredaderas han cubierto algunas fachadas casi en su totalidad. En el tejado se ha realizado recientemente una intervención nefasta, al sustituir parcialmente el tejado original por otro con una pendiente inferior (para evitar seguramente el desprendimiento de tejas).

La fachada exterior orientada al este está innecesariamente revocada con cemento. En la fachada norte los elementos constructivos de origen románico están muy dañados. Resulta imprescindible intervenir en la iglesia para por lo menos detener el paulatino deterioro que está sufriendo.
