Iglesia de la Purísima Concepción de Garrués

Sortze Guztiz Garbiaren eliza, Garrues

3 Estado actual del edificio

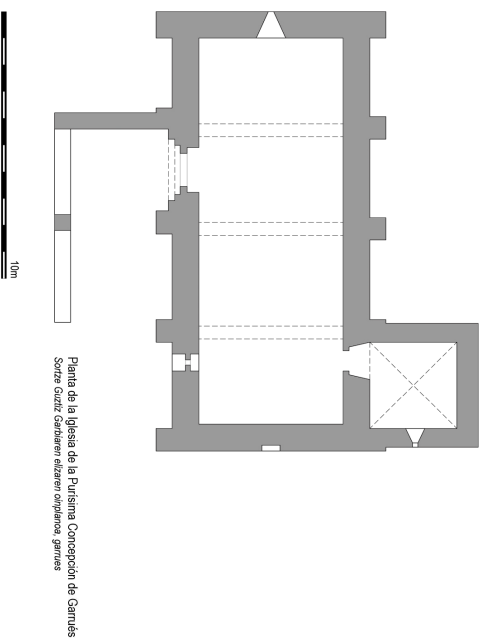
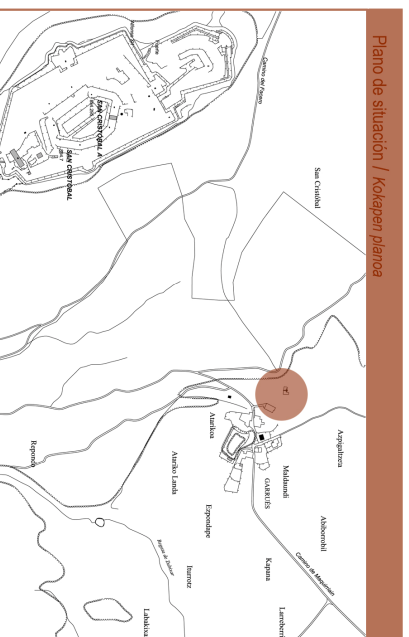
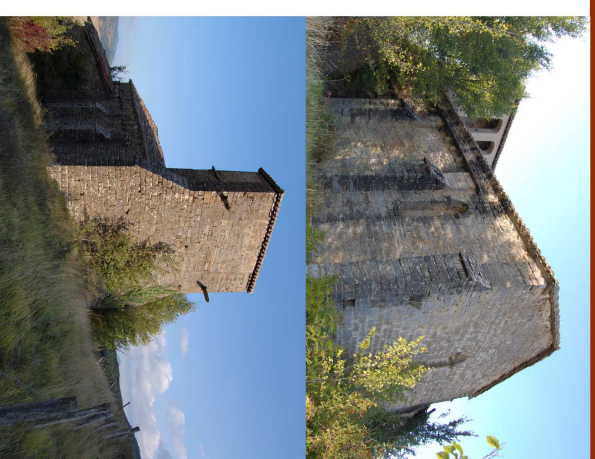
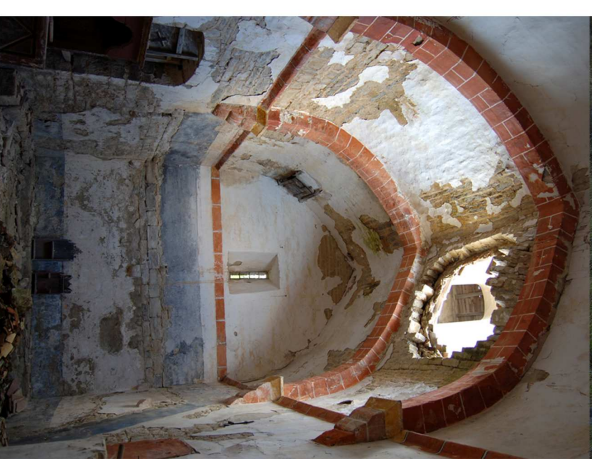
Tal y como se ha mencionado al principio, se trata de una iglesia en estado de ruina. Sobre la cubierta se abre un boquete de grandes dimensiones (2.5 m x 3 m aproximadamente), que llama profundamente la atención ya que no parece producido por un desprendimiento. Falta toda la estructura correspondiente al coro y la mayoría de elementos y muebles originales están dañados o han desaparecido.

El suelo se ha levantado en algunas partes del templo y las paredes están muy dañadas debido a la entrada de agua por la cubierta y a la humedad. En parecido estado se encuentra la sacristía.

En el exterior el deterioro es menor aunque se puede observar otro agujero de menor tamaño que el anterior en uno de los laterales de la torre. El acceso a la iglesia se encuentra en pésimas condiciones y la mayoría de las fachadas están invadidas por la maleza.

Se trata de un edificio en un estado lamentable y el acceso a su interior puede ser muy peligroso. Necesita una intervención urgente ya que el deterioro puede ir aumentando al ir entrando agua al interior de la nave.
